二見小学校区 通学路安全対策箇所図 (令和3年1月末現在)

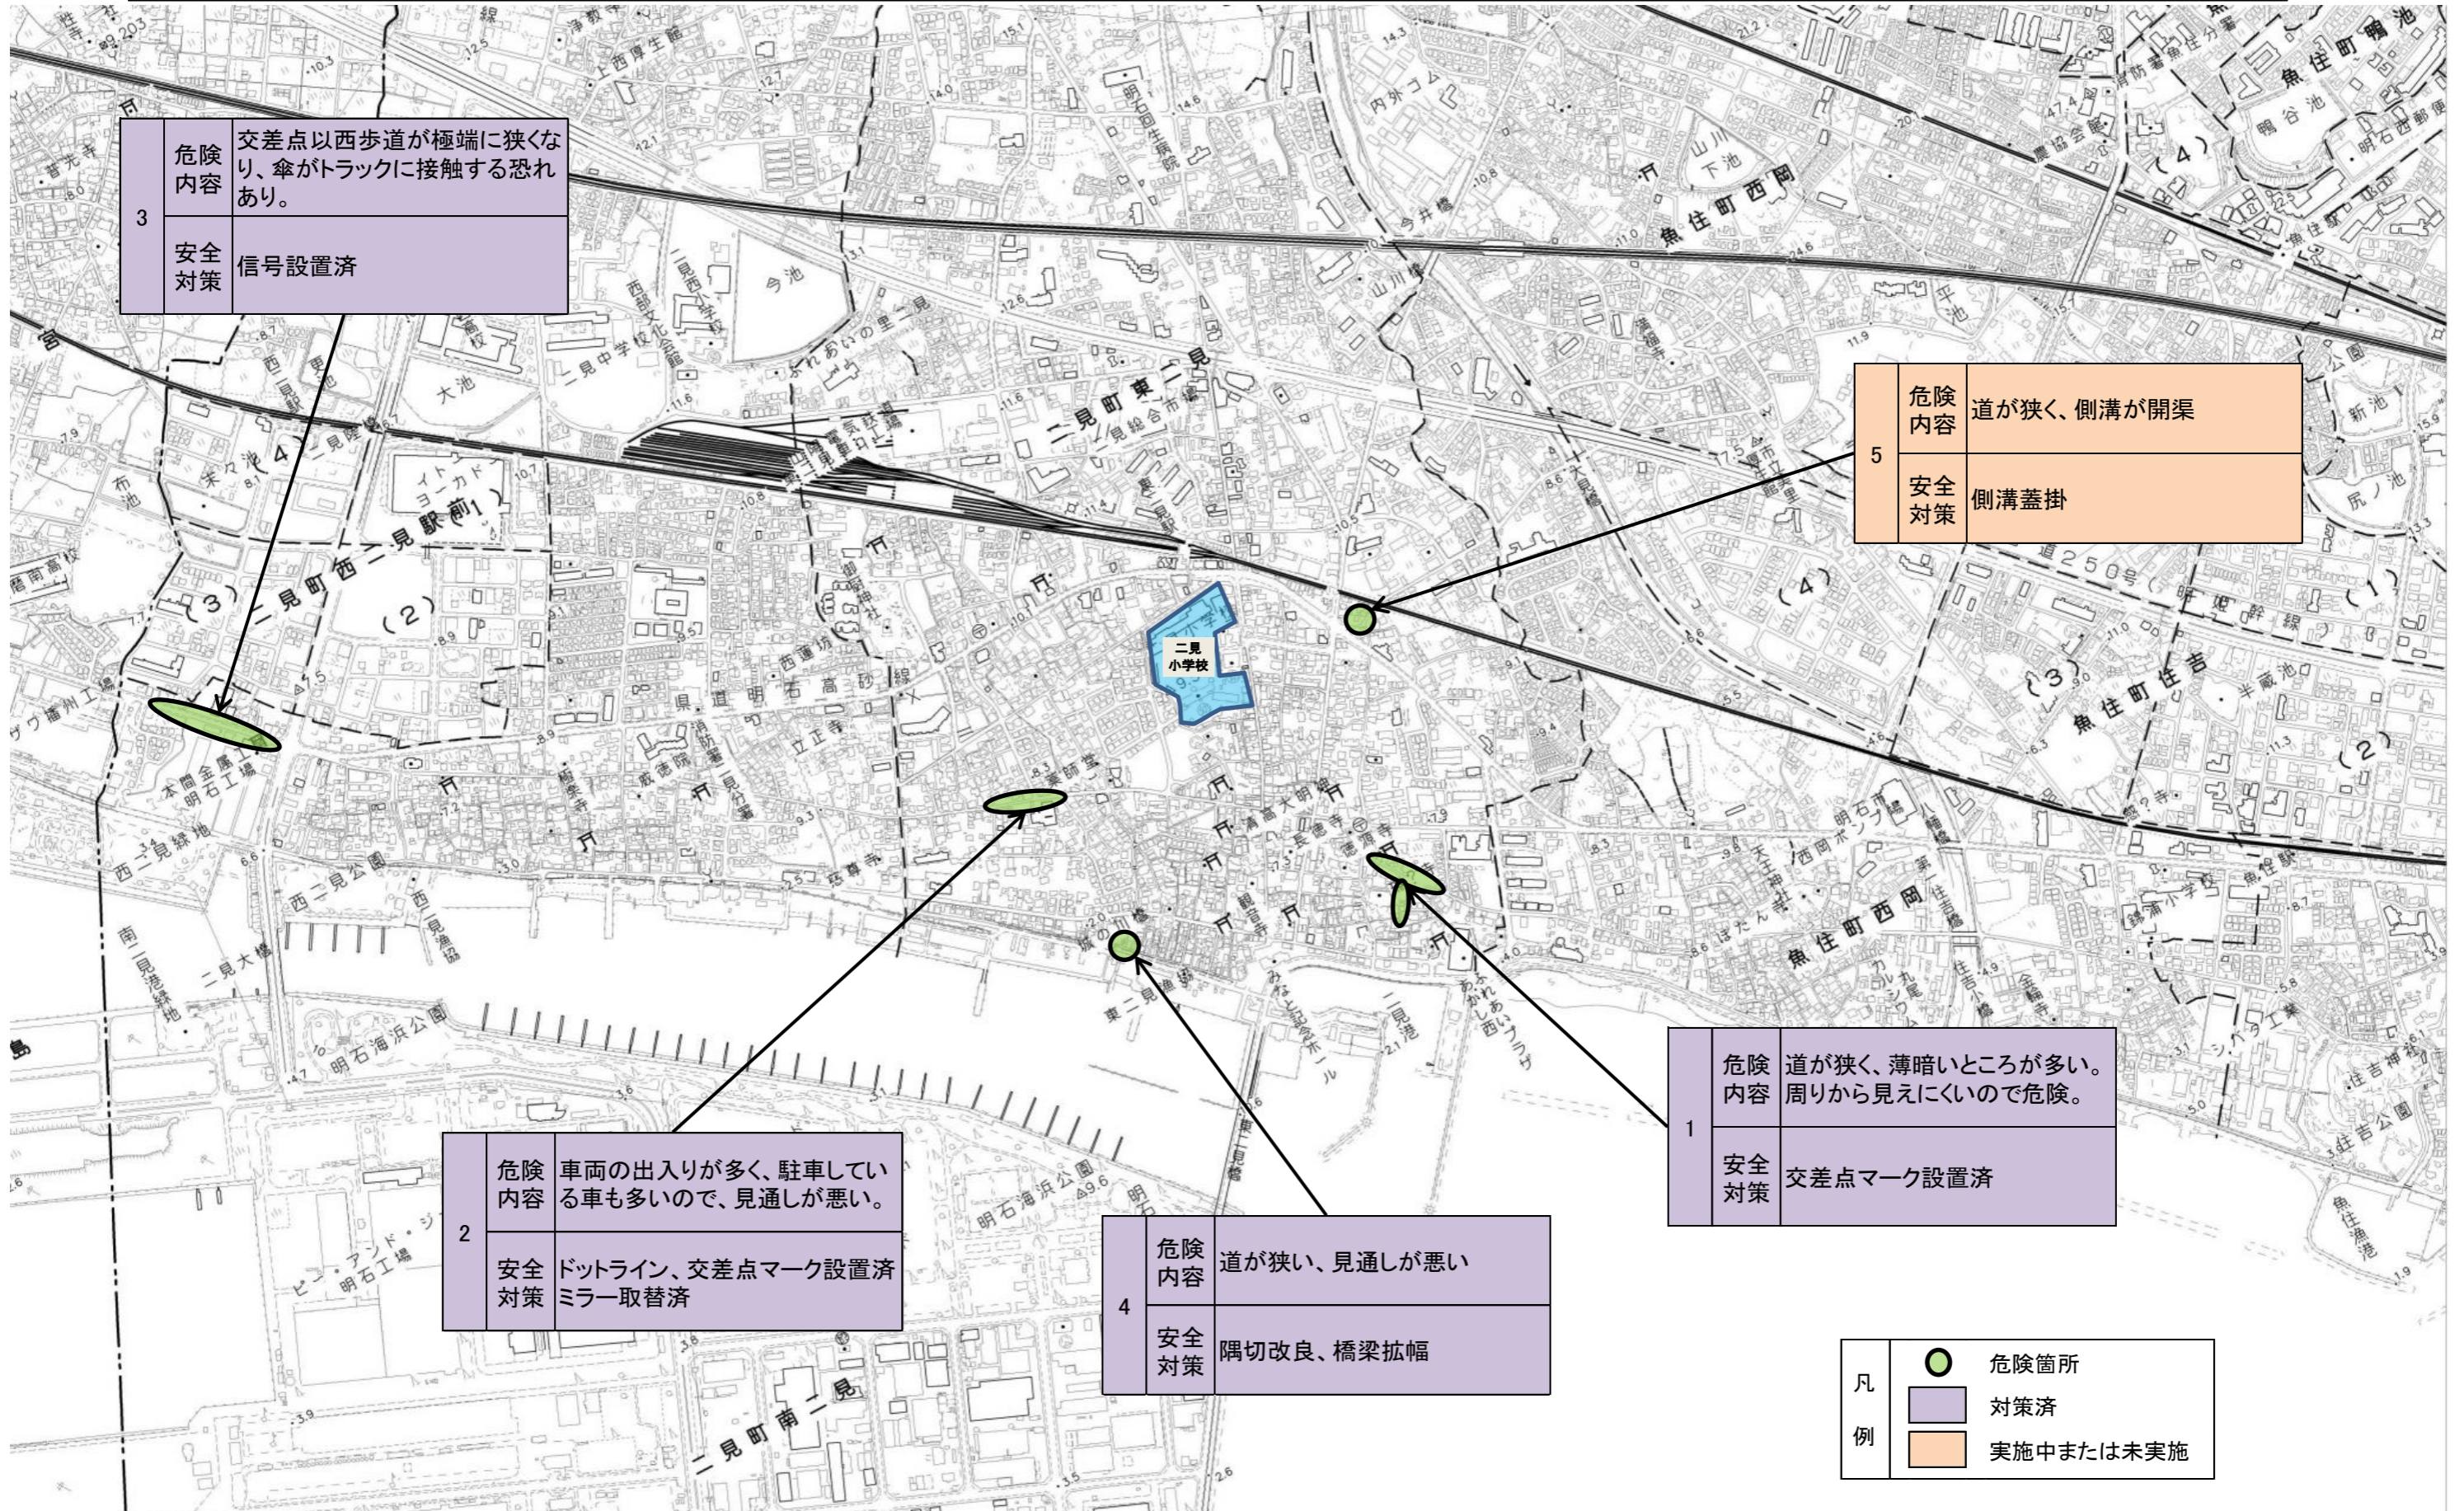
3	危険内容	交差点以西歩道が極端に狭くなり、傘がトラックに接触する恐れあり。
	安全対策	信号設置済

5	危険内容	道が狭く、側溝が開渠
	安全対策	側溝蓋掛

2	危険内容	車両の出入りが多く、駐車している車も多いので、見通しが悪い。
	安全対策	ドットライン、交差点マーク設置済 ミラー取替済

4	危険内容	道が狭い、見通しが悪い
	安全対策	隅切改良、橋梁拡幅

1	危険内容	道が狭く、薄暗いところが多い。周りから見えにくいので危険。
	安全対策	交差点マーク設置済
