高丘東小学校区 通学路安全対策箇所図（令和3年1月末現在）

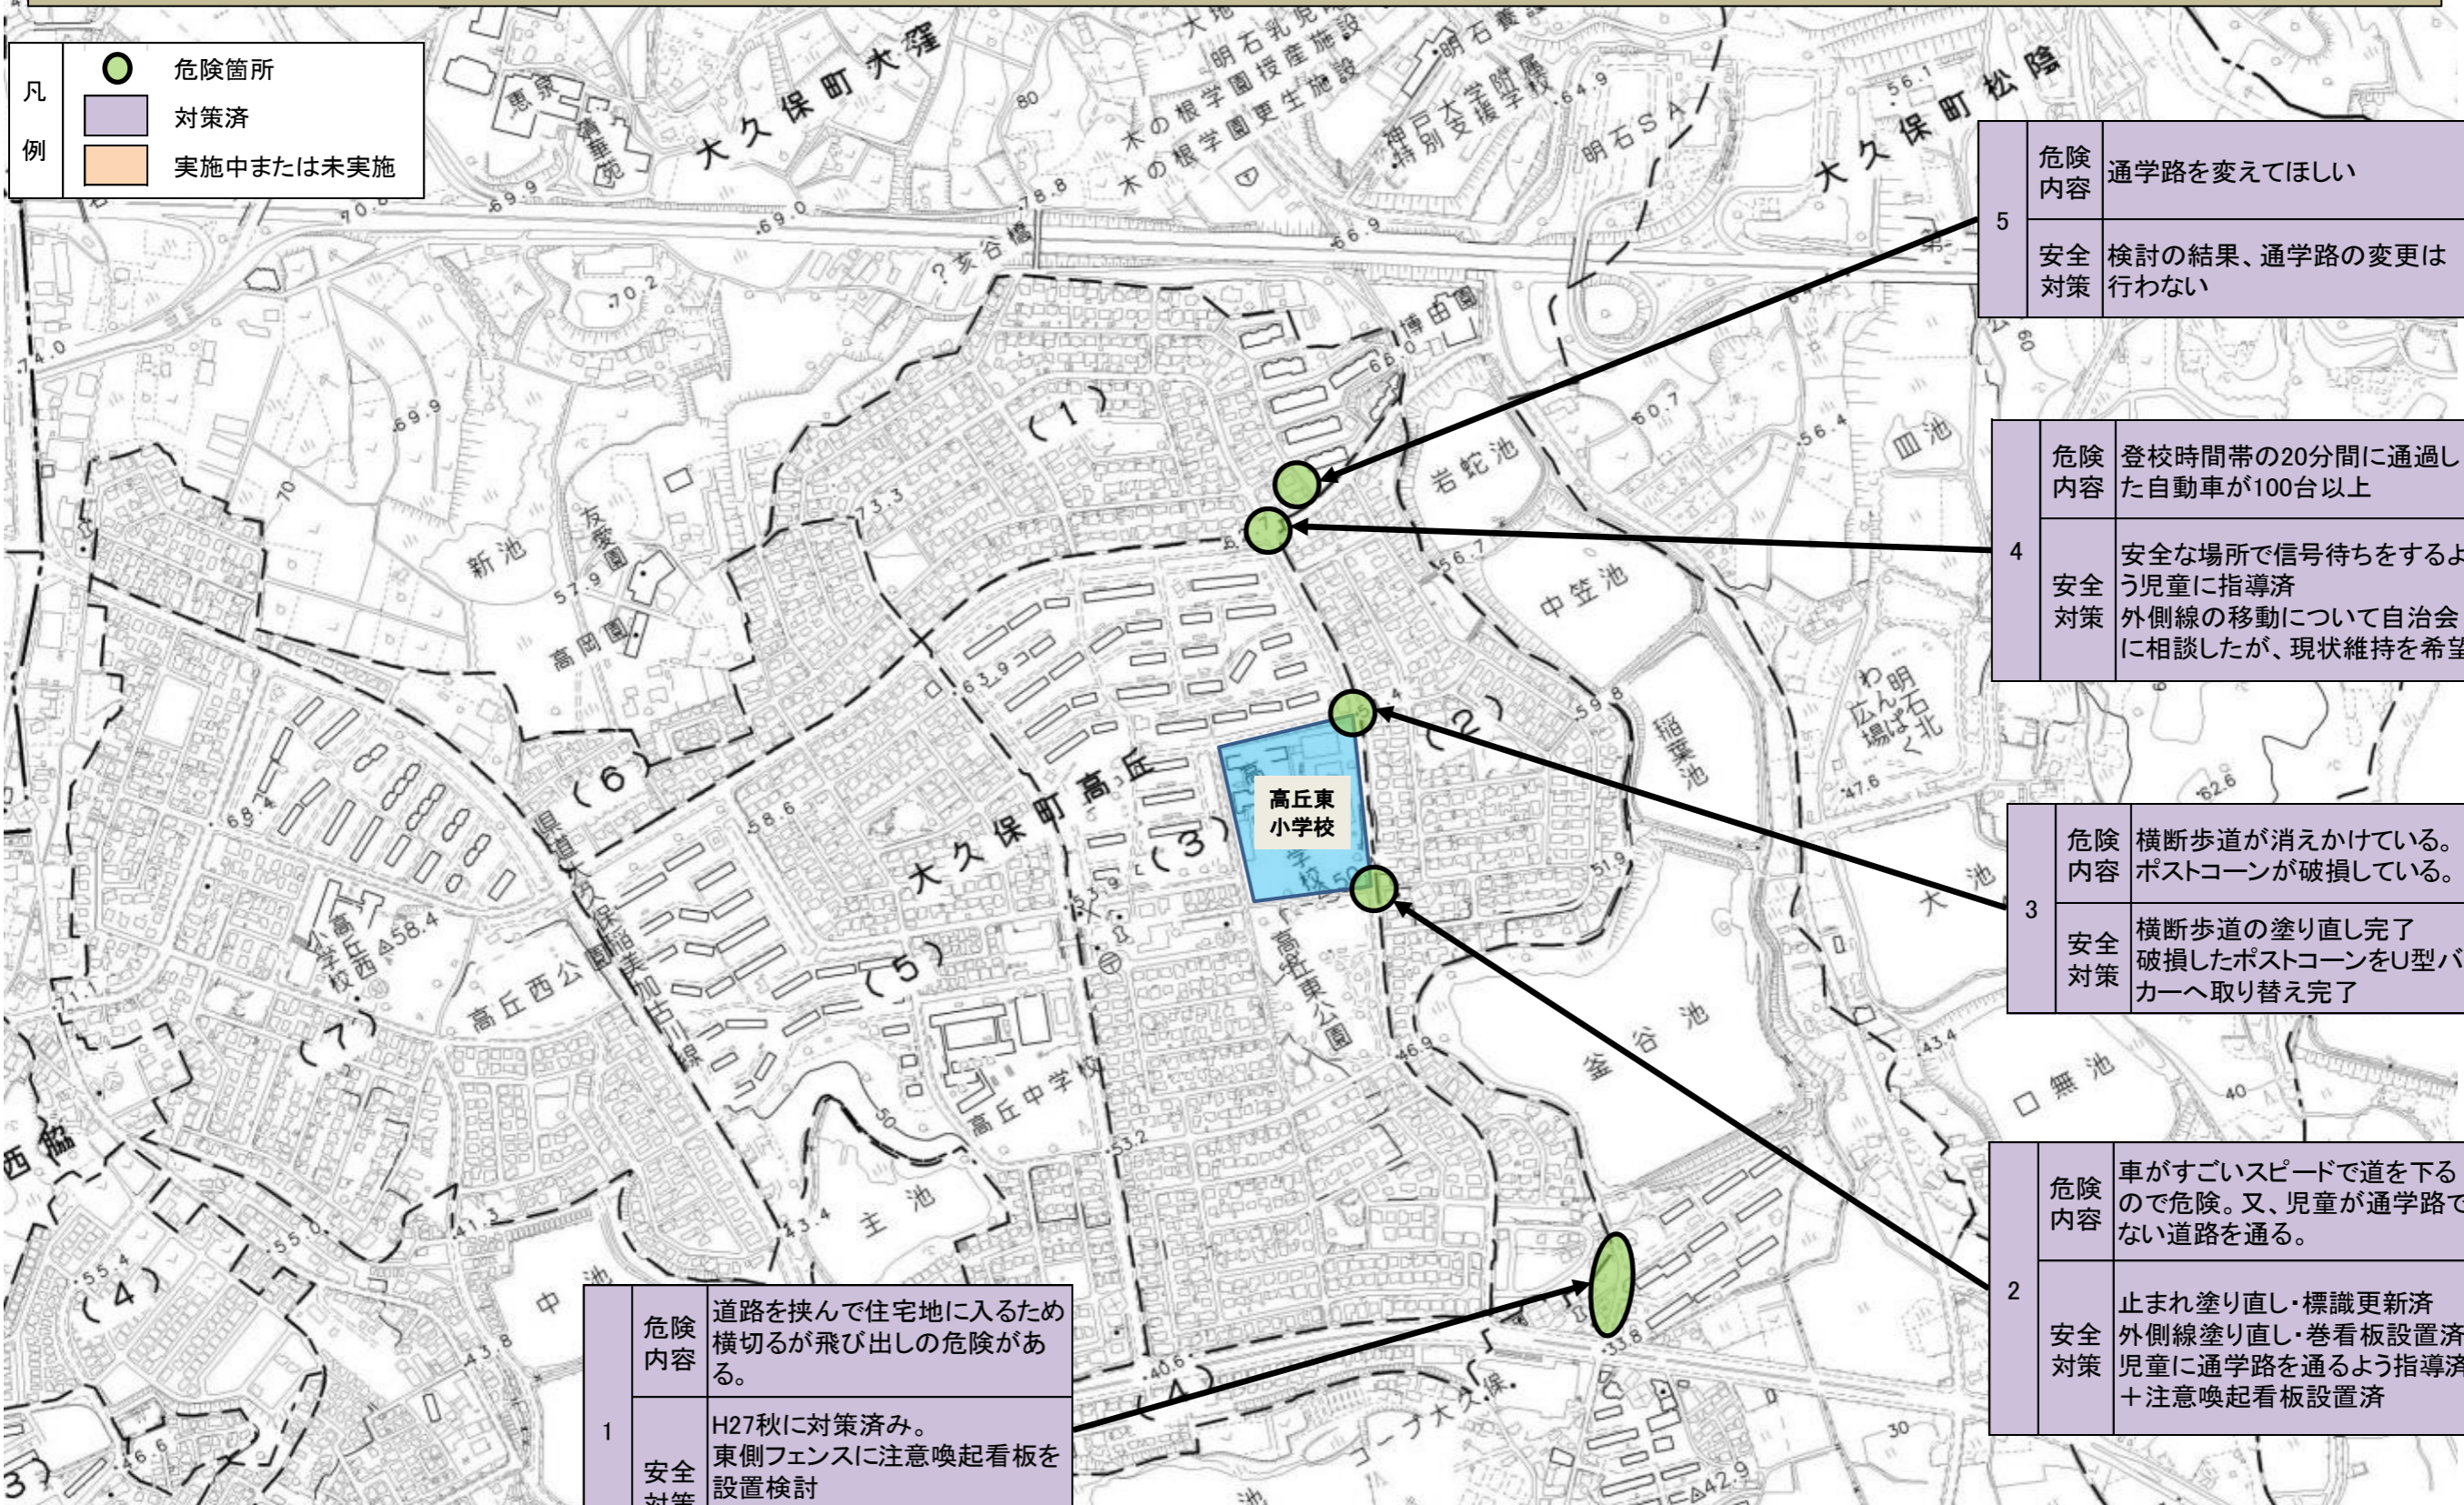
1	危険内容	道路を挟んで住宅地に入るため横切るのが飛び出しの危険がある。
	安全対策	H27秋に対策済み。 東側フェンスに注意喚起看板を設置検討 ⇒県住と調整の結果、設置不可となった。

5	危険内容	通学路を変えてほしい
	安全対策	検討の結果、通学路の変更は行わない

4	危険内容	登校時間帯の20分間に通過した自動車が100台以上
	安全対策	安全な場所で信号待ちをするよう児童に指導済 外側線の移動について自治会に相談したが、現状維持を希望

3	危険内容	横断歩道が消えかけている。ポストコーンが破損している。
	安全対策	横断歩道の塗り直し完了 破損したポストコーンをU型バリカーへ取り替え完了

2	危険内容	車がすごいスピードで道を下るので危険。又、児童が通学路でない道路を通る。
	安全対策	止まれ塗り直し・標識更新済 外側線塗り直し・巻看板設置済 児童に通学路を通るよう指導済 +注意喚起看板設置済
